Konsekvensanalys - Rulltrappor i stationerna Stockholm City och Stockholm Odenplan

Sammanfattning

Sweco har genomfört en konsekvensanalys på avvikelser mellan TF:s GFA och TRV:s kravställning för rulltrapporna inom Citybanan, stationerna Stockholm City och Stockholm Odenplan. Sweco har gått igenom samtliga rapporterade avvikelser och de som ansetts vara av störst vikt tas upp i denna analys.

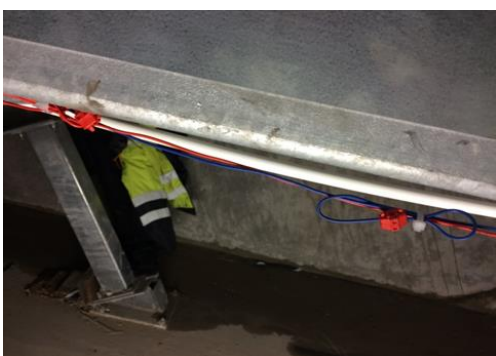
Figur 1 Inkoppling av steg, belysning

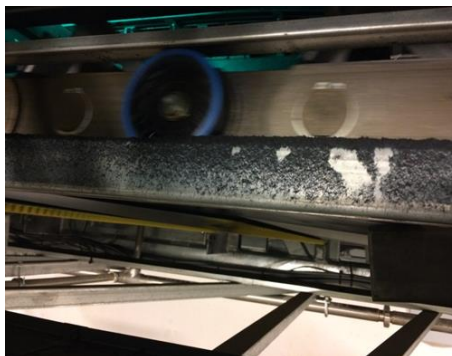
Figur 2 Gummi från handledare

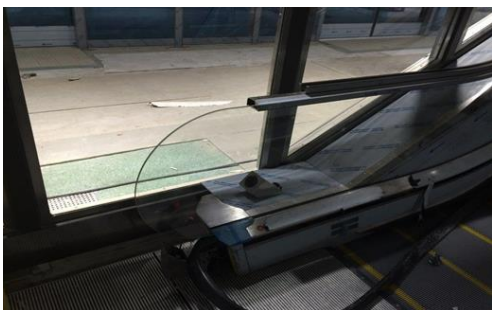
Placering enligt Otis standard är nere vid golvsockeln, *se bild 3 under kapitel 10*, och inte enligt kravställningen. Åtgärdas med SL:s körknappstablå med nödstopp som måste installeras i alla rulltrappor, såväl övre som nedre del.

Risk för förvirring/nödstopp hittas ej.

För att komma åt nödstopp måste trafikanten släppa handledaren och böja sig ned med risk för att falla i trappan.

Risk att rulltrappan inte kan stoppas vid incident pga att nödstoppen inte hittas.

Figur 3 Nödstopp

Avseende övriga nödstoppsdon måste de installeras på balustradens översida och kopplas från nödstopp i sockeln där så är installerat.

Genom att nödstopp enligt SL:s standard installeras dvs nödstopp och körknappstablå på balustradens översida, undviks ovanstående risker. Kravet finns i teknisk beskrivning Rulltrappor, dok nr 9515-73-010-003.

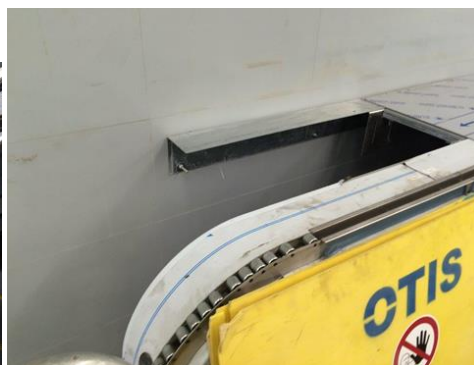
Styrskenor/gejder för handledare är inte utfört av rostfritt massivt stål utan av rostfritt stål i "T-profil".

Figur 4 -Gejder för handledare

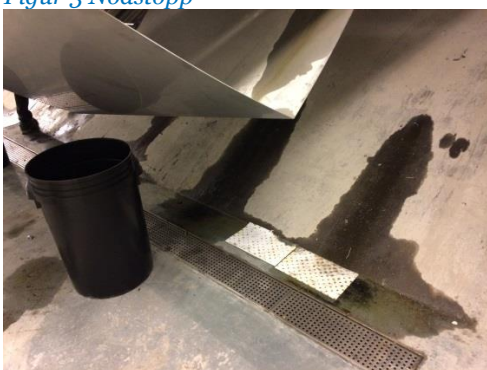
Figur 5: Oljespill

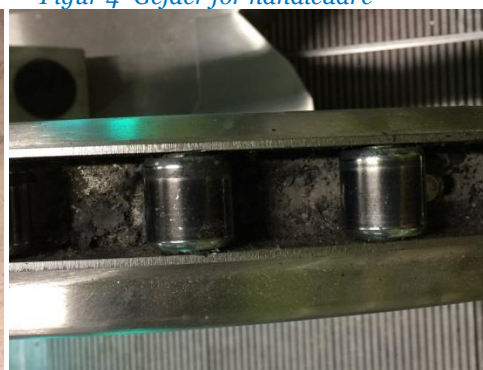
Figur 6: Avskavt gummi från handledare

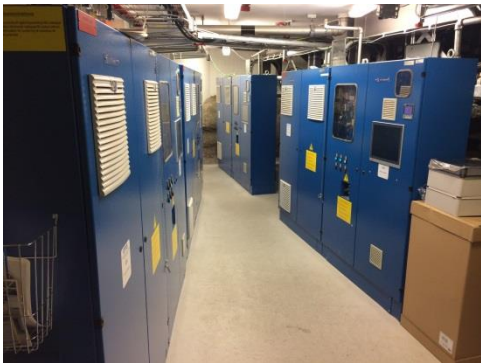
Figur 7: Apparatskåp och sprinkler

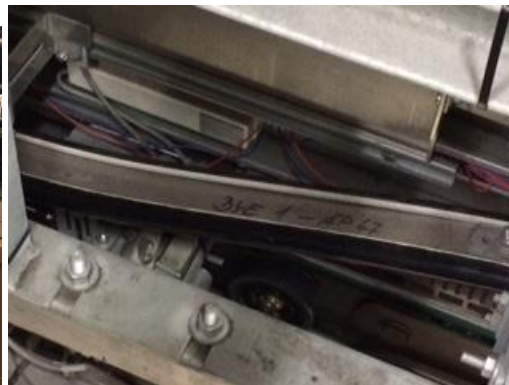
Kabelrännor saknas i leveransen, kablar har installerats i och genom fackverket, se bild 8 under kapitel 10. Detta krav bedöms inte vara möjligt att åtgärda pga. mycket begränsad åtkomst.

Risk för kortslutning i ledningar som inte är skyddade som de skulle varit i kabelränna. Det blir svårt och problematiskt att felsöka kortslutning.

Förväntade stora insatser i tid och kostnader vid felsökning och åtgärder som byten av kablage jämfört med om kabelförläggning utförts i kabelrännor.

Figur 8: Kabeldragning i stomme
